# DE MAASTUNNEL

## RESTAURATIE VAN DE HILLEGONDAKERK TE HILLEGERSBERG.

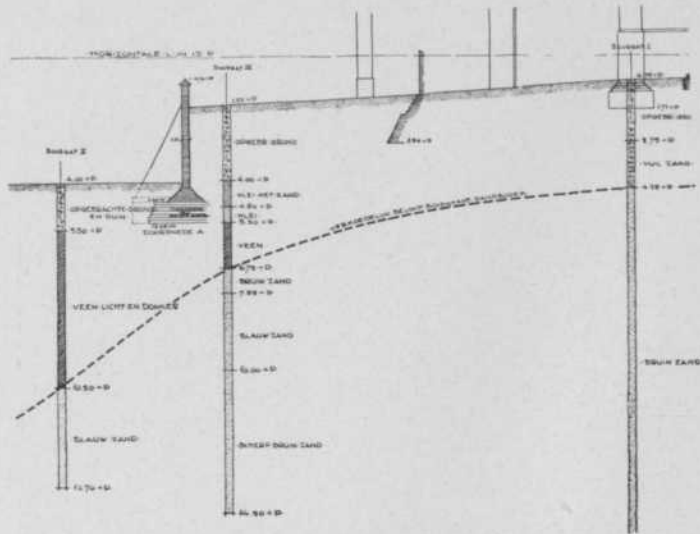
Doorsnedeteekening Grondboringen.

Het kerkgebouw is gebouwd op een natuurlijke heuvel — een z.g. Donk, welke in deze streken meer voorkomen — doch niet onmiddellijk op den oergrond, doch op een losse bovenlaag, waarin ook een strook veen, dat de hellingen van den heuvel bedekt en naar beneden toe in dikte toeneemt, zooals door grondboringen werd vastgesteld.

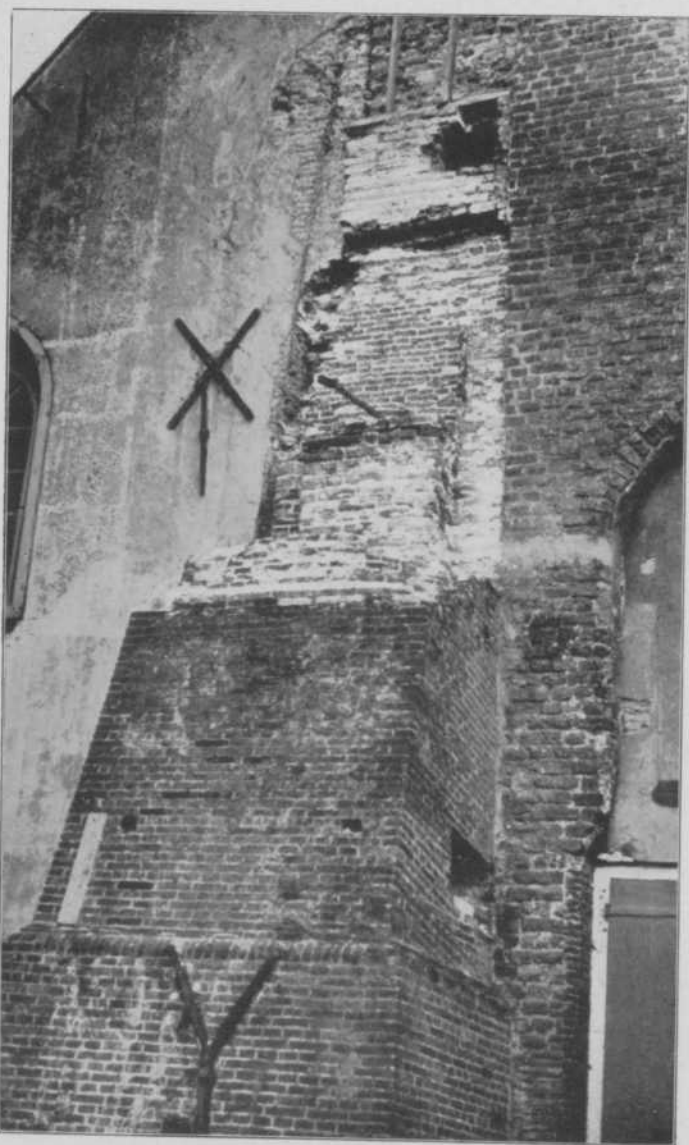
Reeds vroeger had men, om verzakking van den toren tegen te gaan, aan de Westzijde twee zware steunbeeren aangebracht die tot op den vasten grondslag reikten. Omdat deze nieuwe steunbeeren door hun vormloosheid zeer ontsierend waren, werden zij afgebroken, waarbij de overblijfselen van de origineele steunbeeren te voorschijn kwamen. Bij het aanbrengen van boven genoemde gewapend-beton versterking is gebruik gemaakt van de fundeering dezer later aangebrachte steunbeeren.

Ommetseling van den ouden steunbeer.

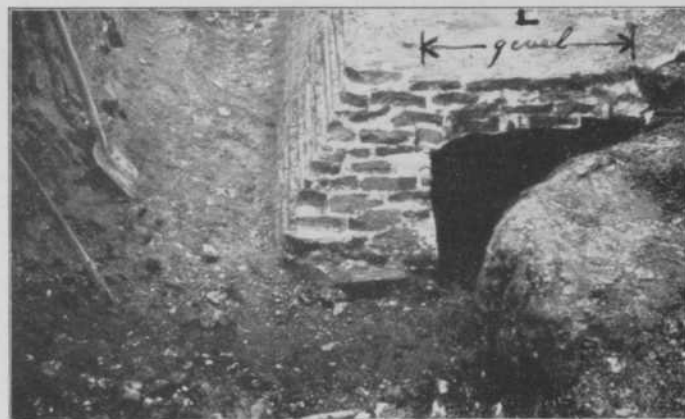
Om verdere verzakkingen en verschuivingen tegen te gaan, was het noodzakelijk de fundeering te verdiepen tot op den vasten bodem. Daar de koorveelhoek niet alleen verzakt, maar ook verschoven was, omdat de ringmuur die het bovengedeelte van den heuvel omgeeft, aan den zijdelingschen gronddruk geen voldoende weerstand kon bieden, moest dit gedeelte, behoudens de kap, die werd geschoord, geheel worden afgebroken. De nieuwe fundeering van den koorveelhoek is toen aangelegd op een diepte van 6 m onder den kerkvloer. Bij afbraak van de oude fundeering bleek de opgaande muur bijna naast de fundeering te staan.

Fundeering van den koorveelhoek met aanduiding van den opgaanden gevel, die naast de fundeering stond.
