# DE MAASTUNNEL

## RESTAURATIE VAN DE HILLEGONDAKERK TE HILLEGERSBERG.

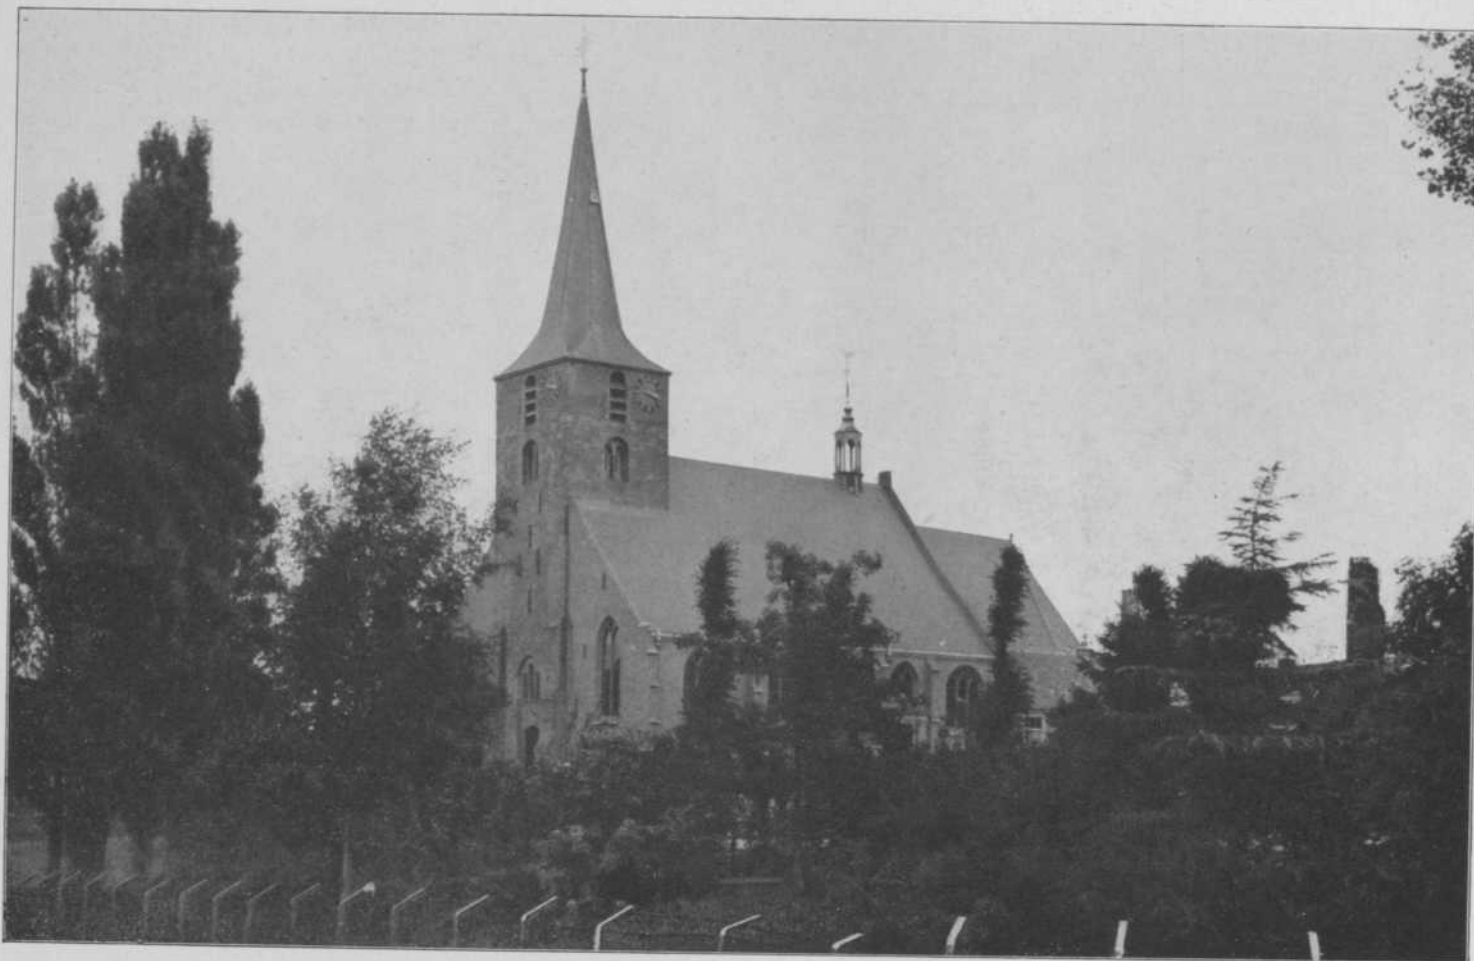
De gerestaureerde Hillegondakerk.

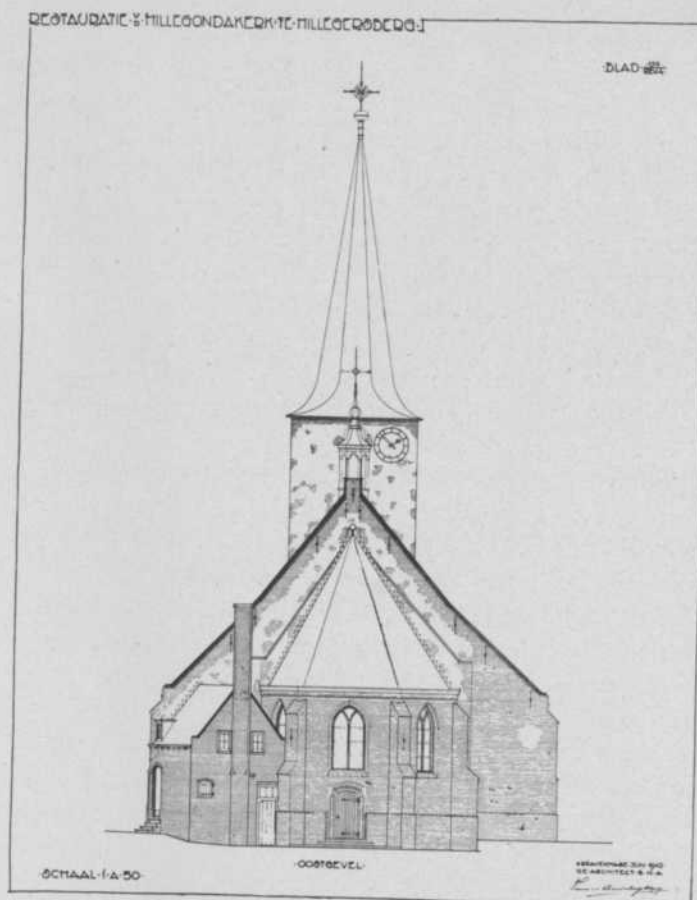
Oostgevel.

Toen eenmaal de fundeeringen gereed waren, kon het opgaande muurwerk onder handen genomen worden. Na het verwijderen van de pleisterlaag zijn de gevels met ouden handvormsteen, in formaat en kleur overeenkomend met het bestaande werk, ingeboet en zelfs op sommige plaatsen geheel vernieuwd, omdat de samenhang van het metselwerk grootendeels verloren was gegaan. Sommige gedeelten bleken zelfs zoo slecht te zijn gemetseld, dat de specie nagenoeg ontbrak en de

steenenvrijwel los op elkaar waren gestapeld, zoodat zij met de hand konden worden verwijderd.
